# 三芳スマートIC安全対策等 調整会議(第1回)資料

平成27年12月

## (1) アクセス道路の現状

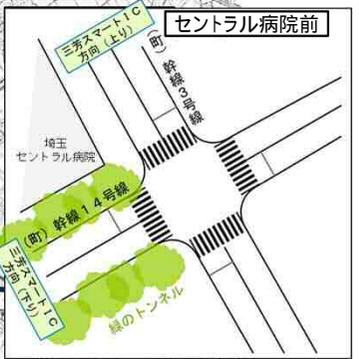
<三芳町道幹線14号線>  
車線数: 2車線  
幅員: 9m  
歩道の有無: 無し

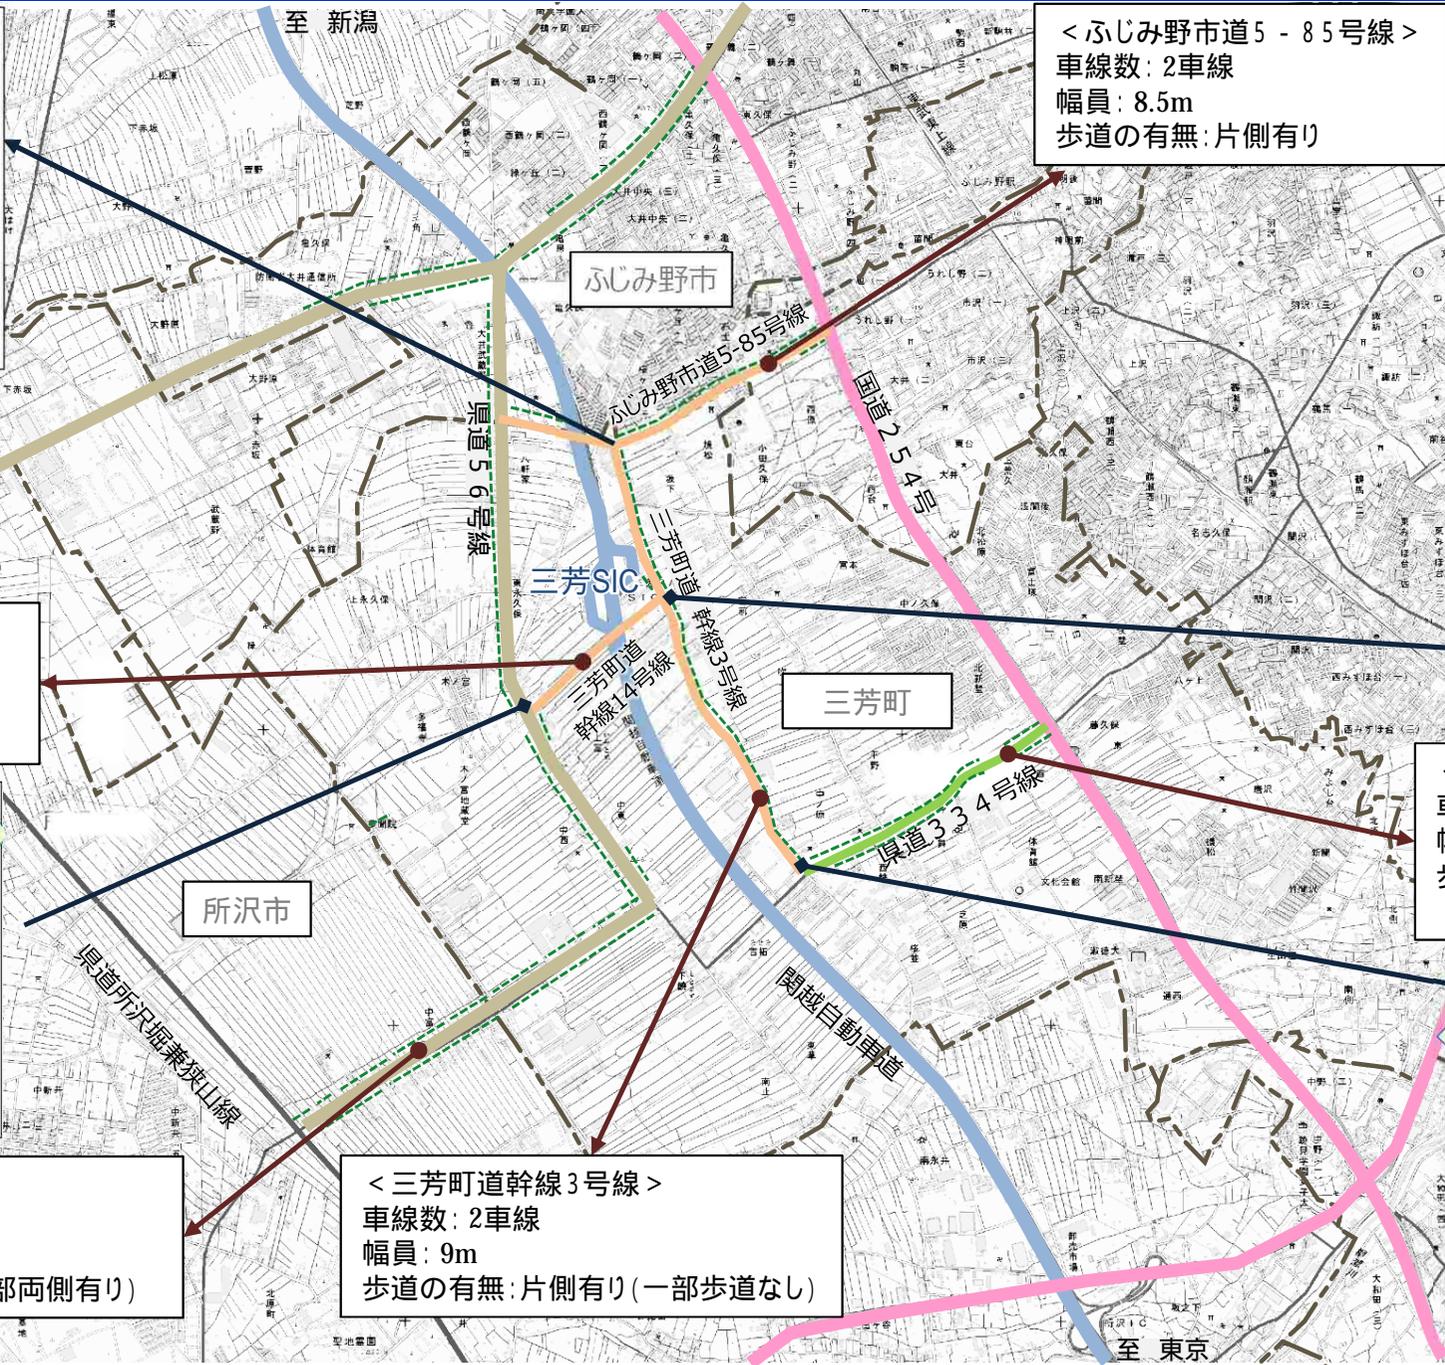
<三芳町道幹線3号線>  
車線数: 2車線  
幅員: 9m  
歩道の有無: 片側有り(一部歩道なし)

幅員は車道部幅員

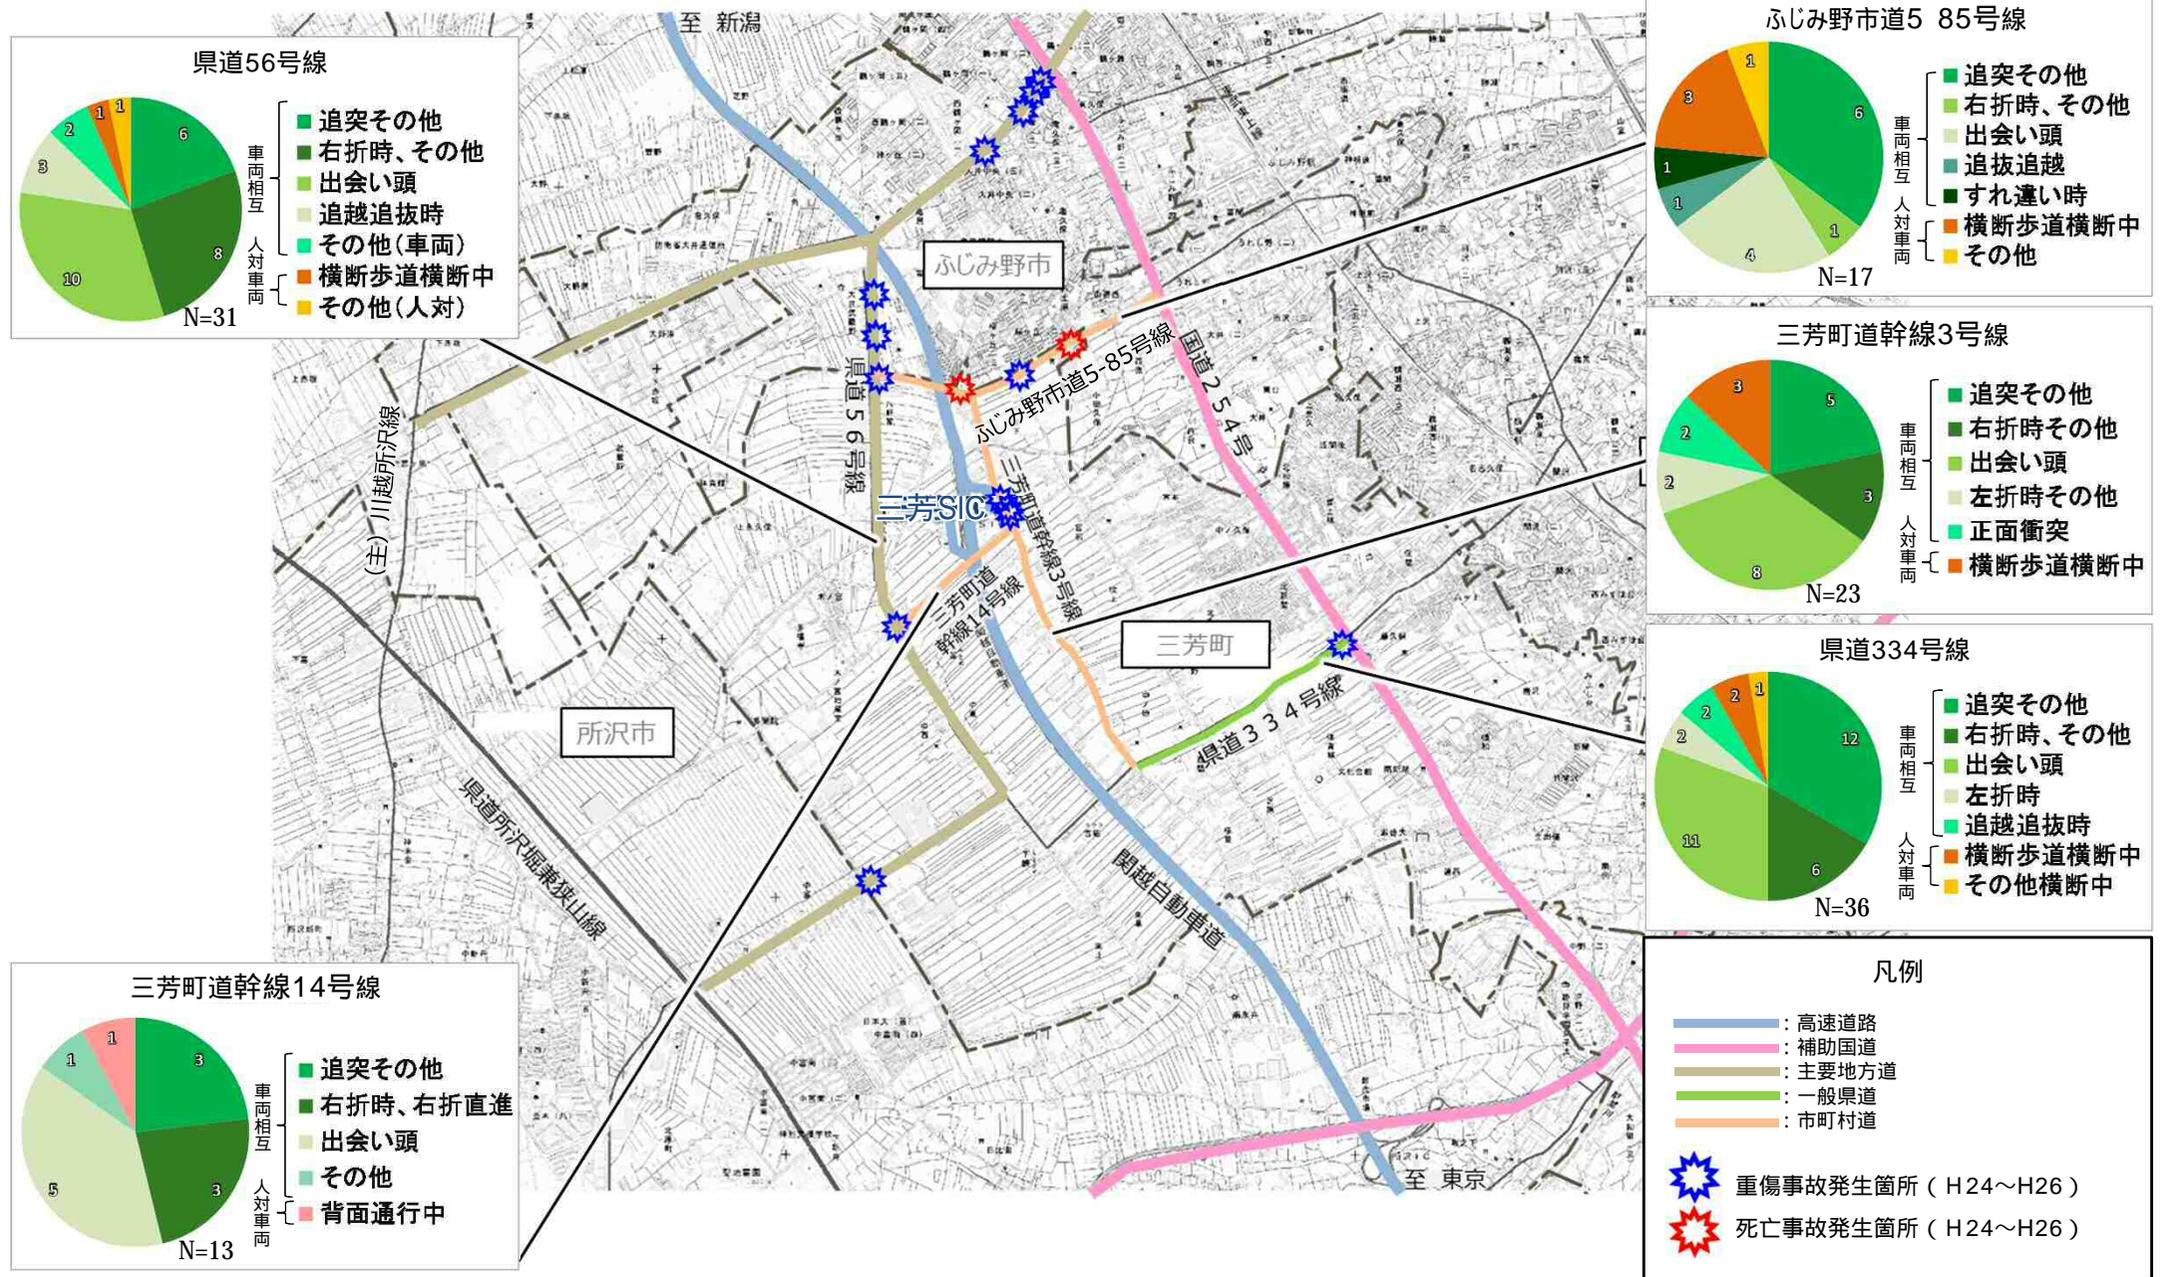
# (1) アクセス道路の現状 事故発生状況

重傷事故: 交通事故によって負傷し、1箇月(30日)以上の治療を要する場合  
 死亡事故: 交通事故によって、発生から24時間以内に亡くなった場合

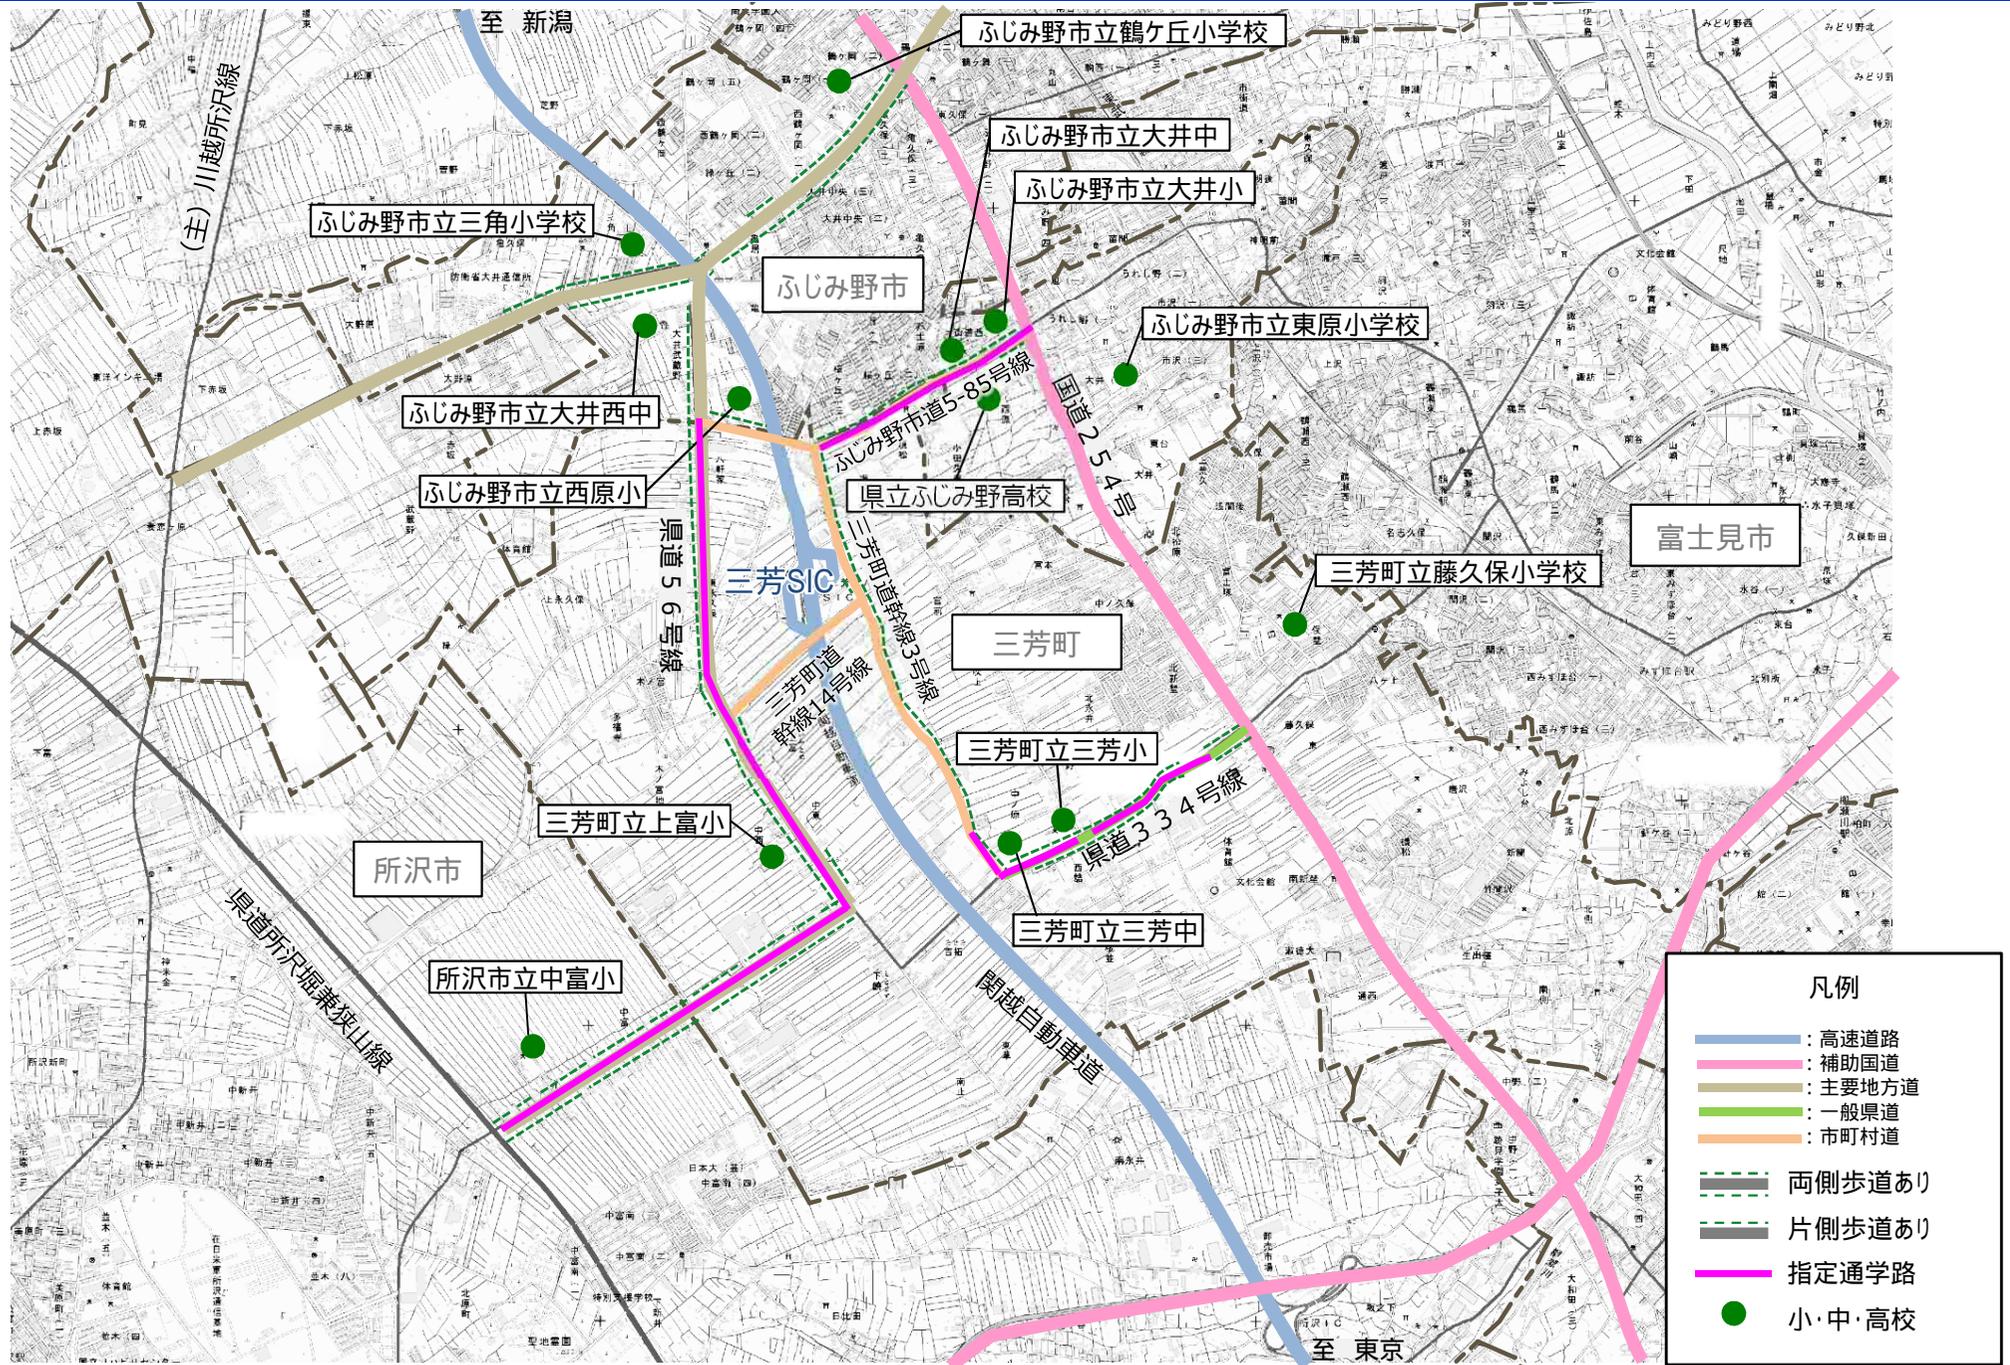
# (1) アクセス道路の現状 その他(通学路、歩道設置状況)

凡例	
	: 高速道路
	: 補助国道
	: 主要地方道
	: 一般県道
	: 市町村道
	: 両側歩道あり
	: 片側歩道あり
	: 指定通学路
	: 小・中・高校

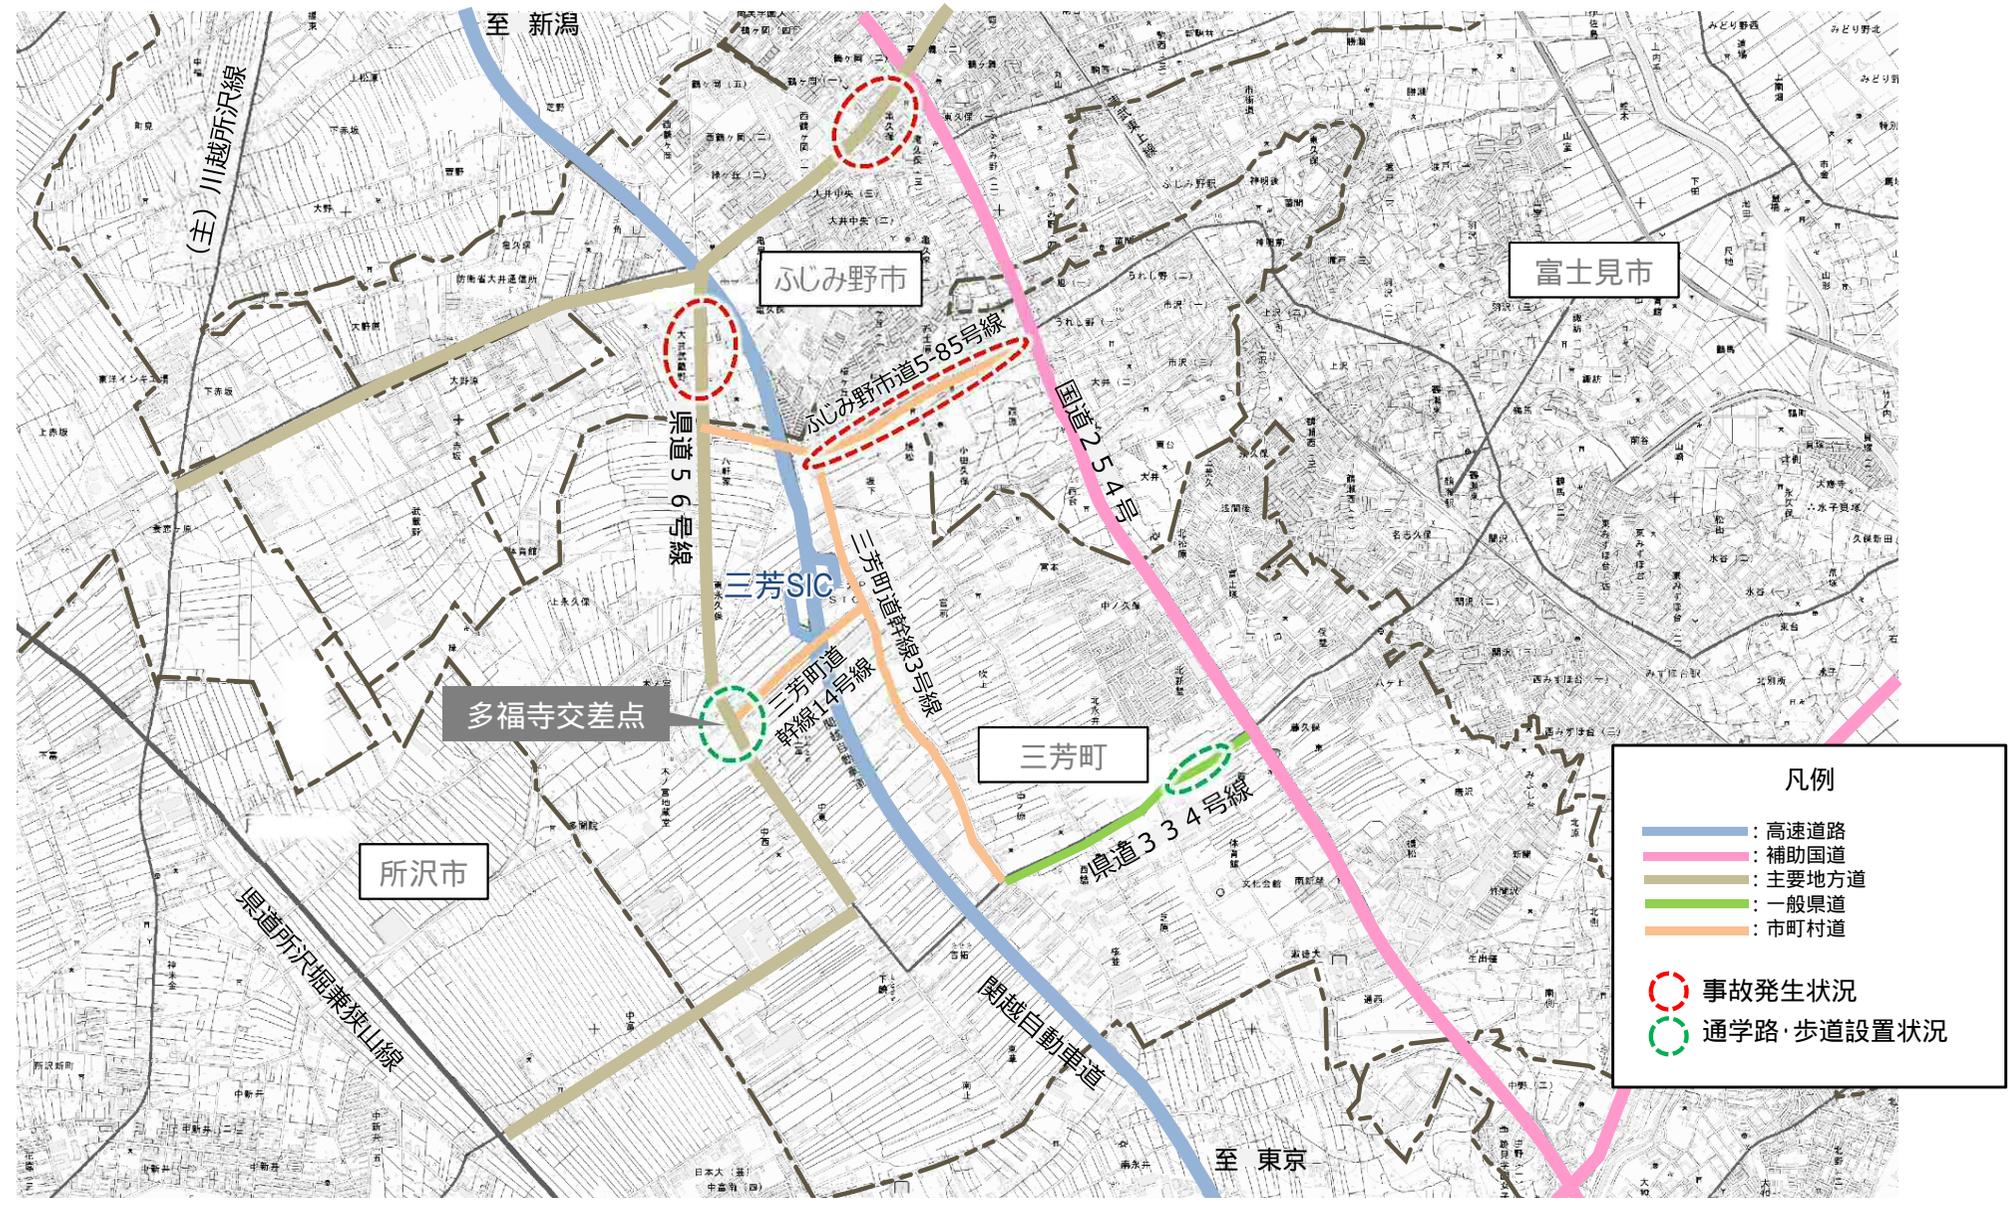
# (1) アクセス道路の現状 現状の課題

○県道56号線(ふじみ野市)、ふじみ野市道5-85号線は重傷事故や死亡事故が発生している。  
○県道334号線、多福寺交差点は、通学路の指定があるが歩道が設置されていない箇所が存在する。

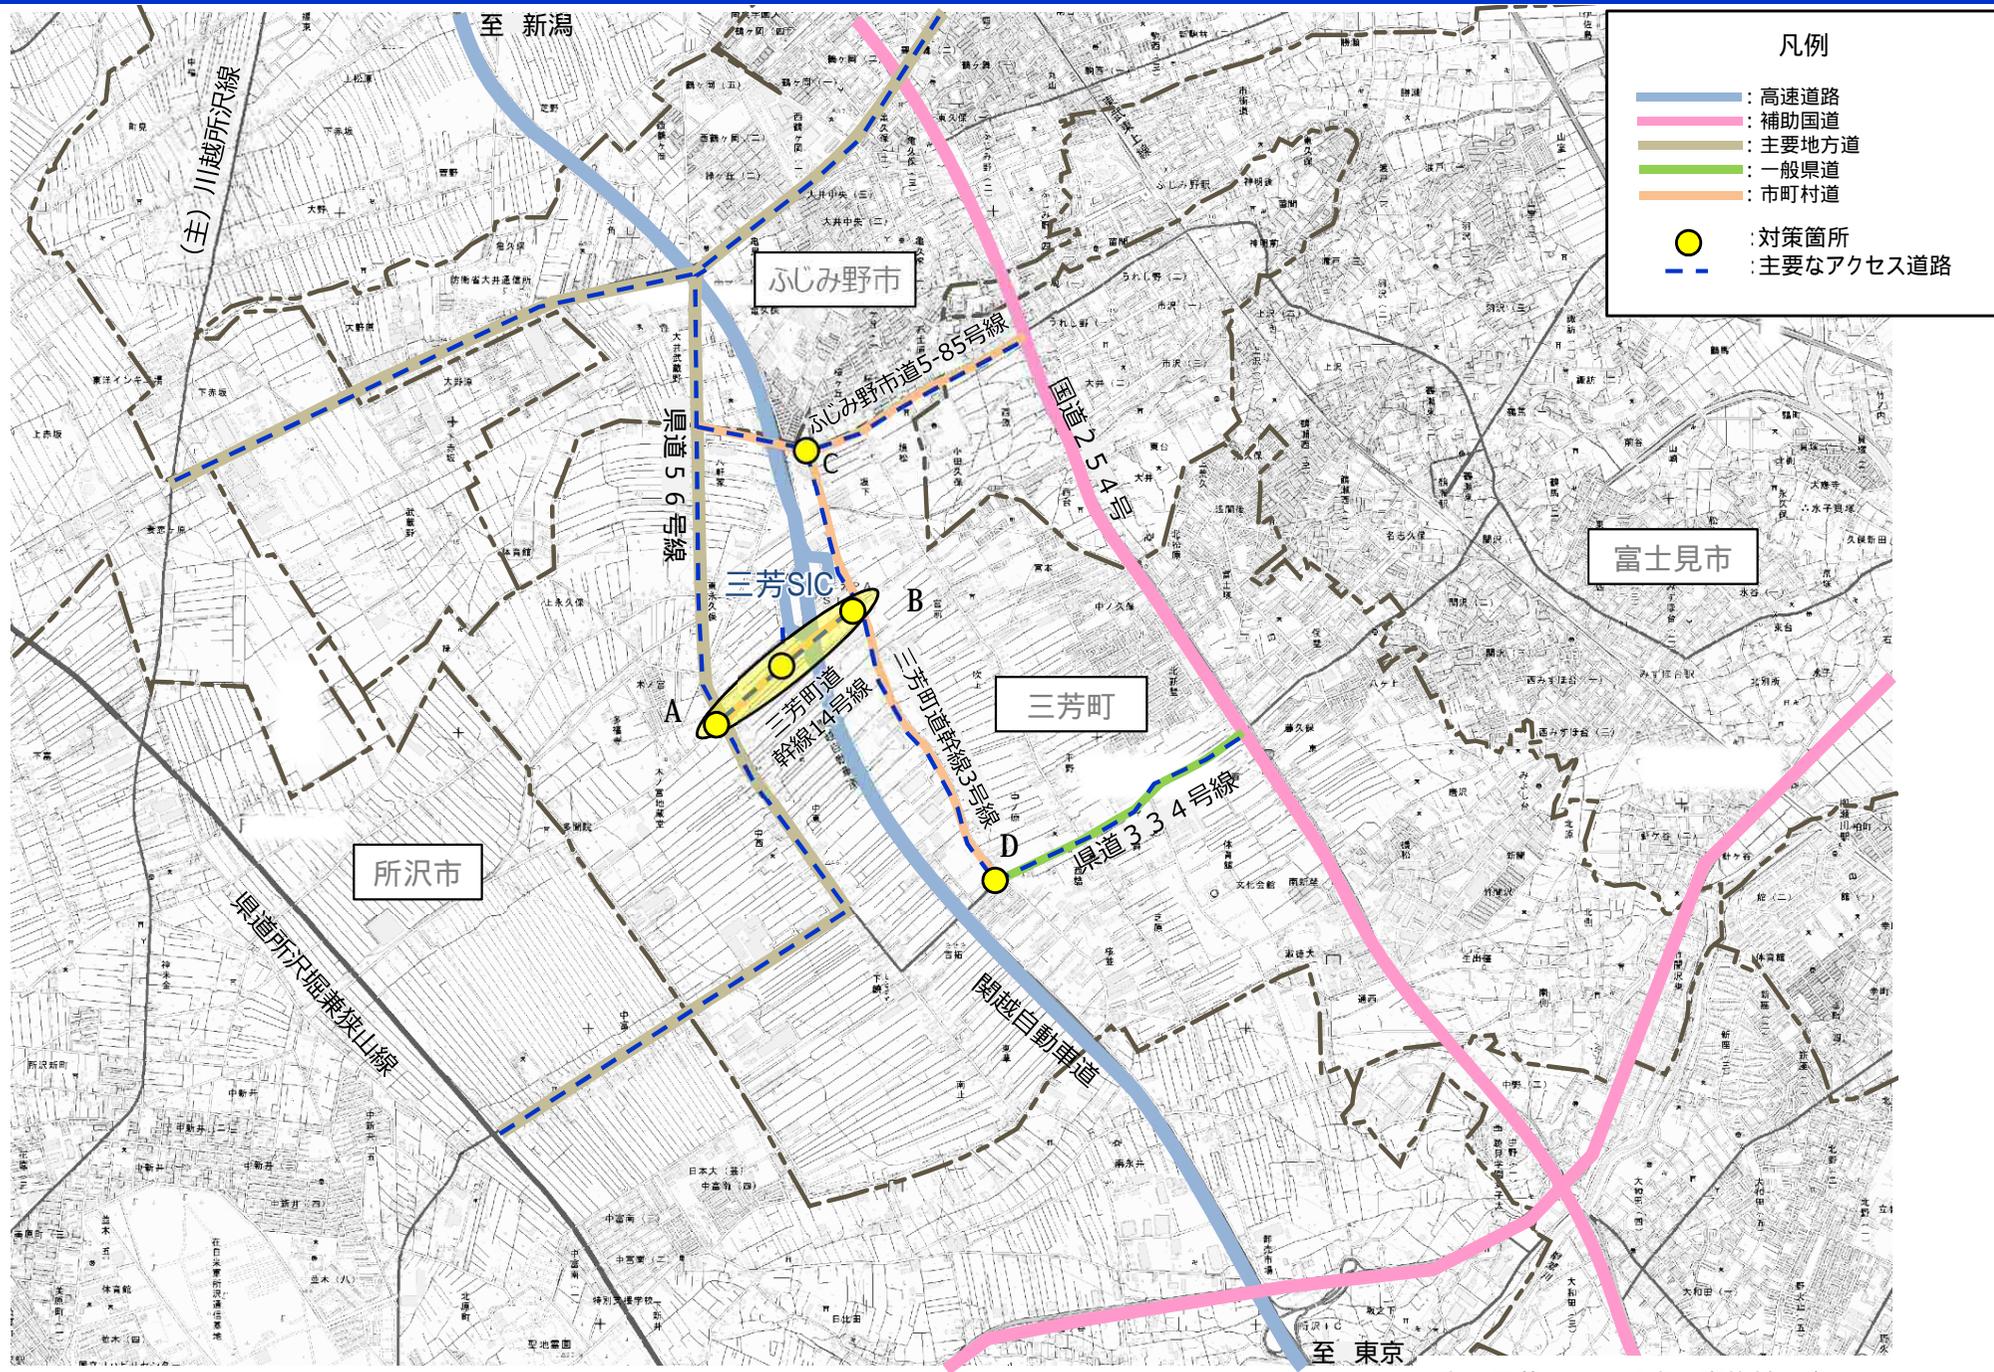
# (2) 安全対策実施予定箇所

- : 高速道路
- : 補助国道
- : 主要地方道
- : 一般県道
- : 市町村道
- : 対策箇所
- - - : 主要なアクセス道路
