三芳スマートIC安全対策等 調整会議(第三回)資料

平成29年3月

安全対策立案における検討フロー

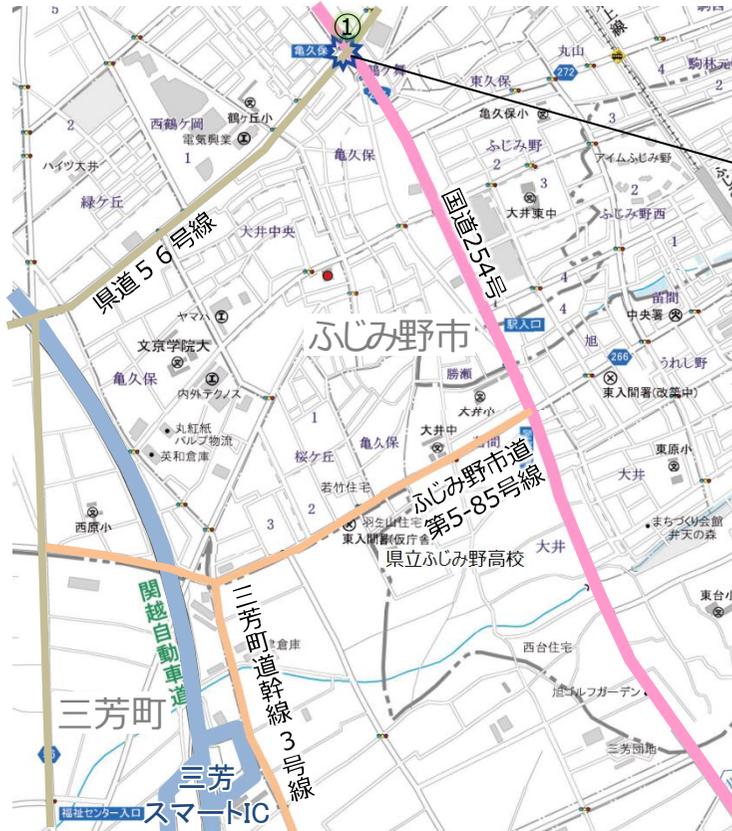
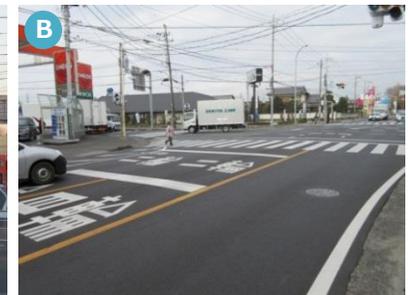
県道56号線(ふじみ野市亀久保付近) 事故発生要因分析①

○県道56号線(ふじみ野市亀久保付近)①では、重傷事故が発生しており、中型貨物と軽自動車が当事者となっている。
○事故の要因として、人的要因が想定される。

悪天候時における信号機の視認性の低下

No.	日付 (天候)	死亡/ 重傷	当事者	事故状況	現地状況	要因 (想定)	対策の 方向性	対策立案			
								考えられる対策	課題	実施 時期	実施 主体
①	2013年 1月14日 [Redacted]	重傷	中型貨物 × 軽自動車	[Redacted]	・信号交差点 ・横断歩道あり ・照明あり ・街路樹なし	人的要因 ※視認性不良のない環境における 信号見落とし	-	-	-	-	-

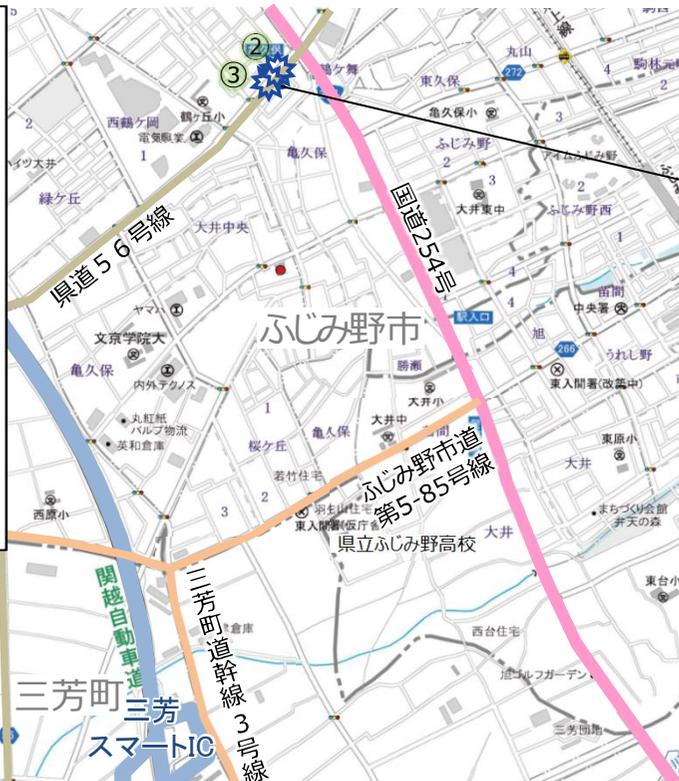
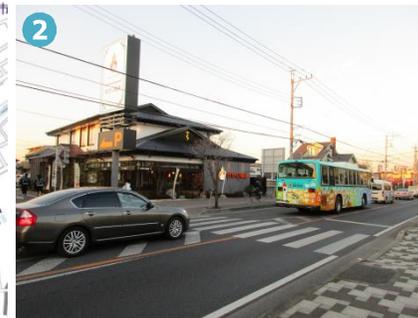
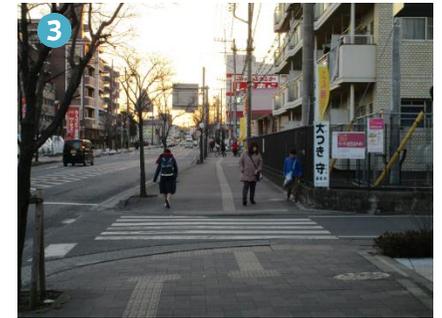
県道56号線(ふじみ野市亀久保付近) 事故発生要因分析②③

- 県道56号線(ふじみ野市亀久保付近)②③では、重傷事故が発生しており、普通自動車、自転車当事者となっている。
- 事故の要因として、隣接交差点の右折滞留による視認性の阻害や自転車の走行方向の交錯などが想定される。

No.	日付(天候)	死亡/重傷	当事者	事故状況	現地状況	要因(想定)	対策の方向性	対策立案							
								考えられる対策	課題	実施時期	実施主体				
②	2013年 4月28日	重傷	普通車 × 自転車	信号なしT字路交差点 ・自転車歩行者道あり ・横断歩道あり ・照明なし	隣接交差点の右折滞留による視認性の阻害	視認性の向上	注意看板の設置(ア)	交通需要と併せて検討必要	短	県・ふじみ野市					
							路面標示設置(横断歩道あり)(イ)				短	警察			
							ゼブラ帯の変更(ウ)						交通需要と併せて検討必要	短	県
							ポストコーン設置による右折滞留延伸の防止(エ)								
③	2013年	重傷	自転車 × その他	信号なしT字路交差点 ・自転車歩行者道あり ・横断歩道あり ・照明なし	自転車の走行方向が交錯	自転車の走行方向の分離	自転車レーン整備(オ)	交通需要と併せて検討必要	中長	県

○視認性の向上に向け、短期対策としてゼブラの変更やポストコーンによる横断歩道付近の右折滞留延伸の防止を実施する。

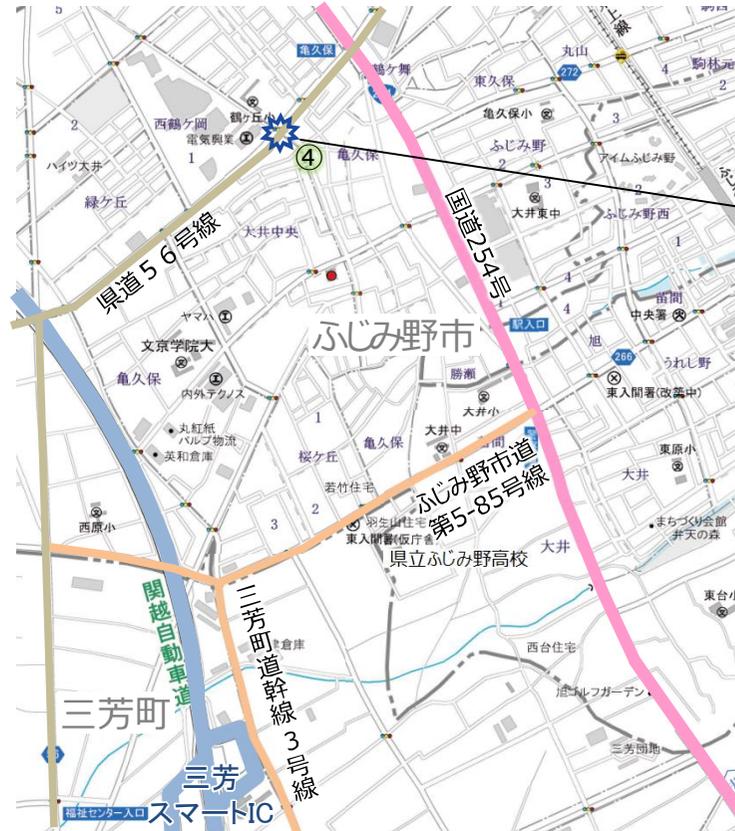
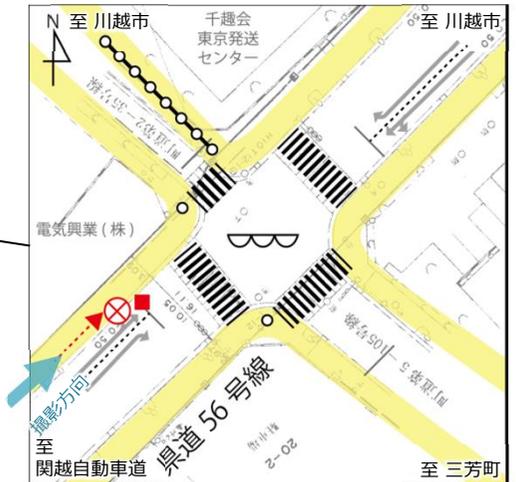
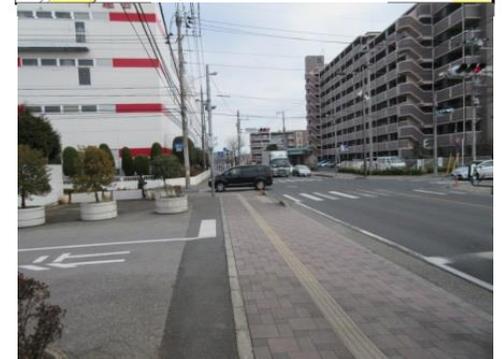
県道56号線(ふじみ野市亀久保付近) 事故発生要因分析④

○県道56号線(ふじみ野市亀久保付近)④では、重傷事故が発生しており、普通車、二輪車が当事者となっている。
○事故の要因として、人的要因が想定される。

No.	日付 (天候)	死亡/ 重傷	当事者	事故状況	現地状況	要因 (想定)	対策の 方向性	対策立案			
								考えられる対策	課題	実施 時期	実施 主体
④	2013年 1月20日 [REDACTED]	重傷	普通車 × 二輪車	[REDACTED]	<ul style="list-style-type: none"> ・信号交差点 ・右折レーンあり ・横断歩道あり ・自転車歩行者道あり ・照明あり 	人的要因 ※乗降車時の不注意	-	-	-	-	-

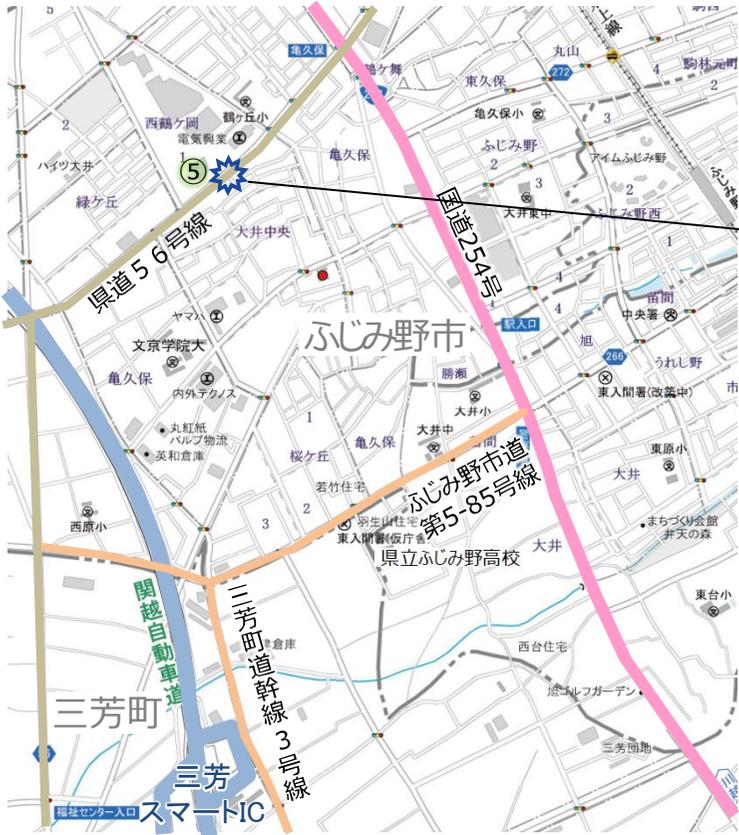
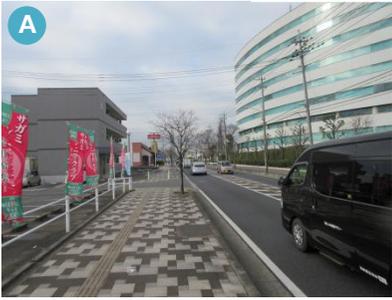
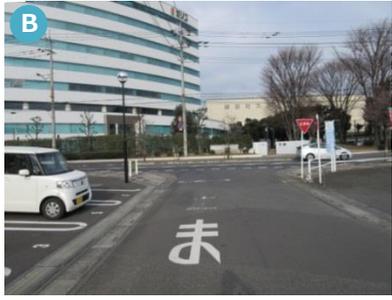
県道56号線(ふじみ野市亀久保付近) 事故発生要因分析⑤

○県道56号線(ふじみ野市西鶴ヶ丘付近)⑤では、重傷事故が発生しており、軽自動車、二輪車が当事者となっている。
○事故の要因として、標識や路面標示の視認性不良などが想定される。

No.	日付(天候)	死亡/重傷	当事者	事故状況	現地状況	要因(想定)	対策の方向性	対策立案			
								考えられる対策	課題	実施時期	実施主体
⑤	2014年4月28日	重傷	軽自動車 × 二輪車		<ul style="list-style-type: none"> ・信号なしT字路交差点 ・横断歩道なし ・照明なし ・路面表示の摩耗 	標識や表示の視認性不良	注意喚起	<ul style="list-style-type: none"> 路面標示(一時停止)の補修・強調(ア) 規制標識(一時停止)移設(イ) 	左記の各対策における緊急性や重要性を踏まえ、優先順位などの整理・調整が必要	短	警察・ふじみ野市
										短	警察

○注意喚起に向けて、短期対策で路面標示の補修・強調などを実施する。

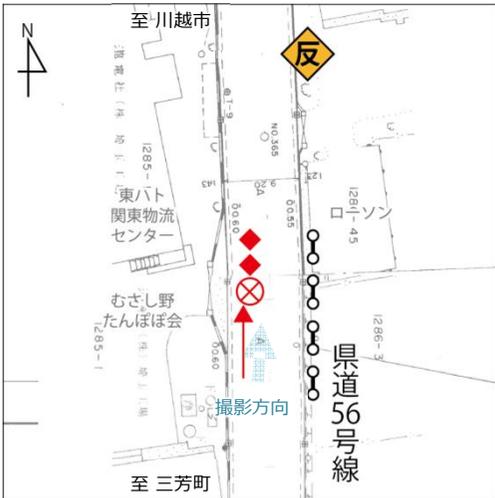
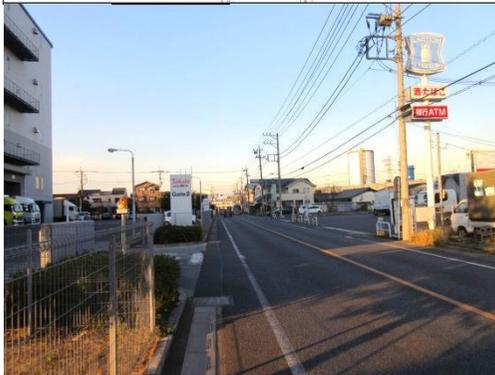
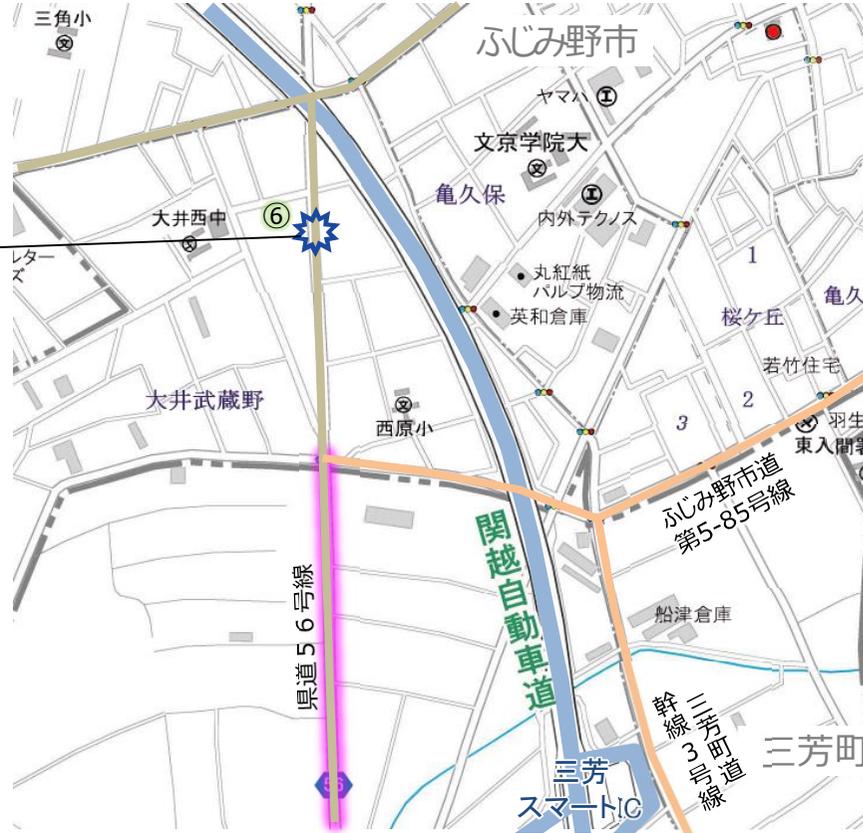
県道56号線(ふじみ野市大井武蔵野付近) 事故発生要因分析⑥

- 県道56号線(ふじみ大井武蔵野付近)⑥では、重傷事故が発生しており、軽自動車と普通車が当事者となっている。
- 当該箇所はコンビニエンスストアの出入り口前である。
- 事故の要因として、人的要因が想定される。

No.	日付 (天候)	死亡/ 重傷	当事者	事故状況	現地状況	要因 (想定)	対策の方向性	対策立案			
								考えられる対策	課題	実施 時期	実施 主体
⑥	2012年 4月9日 [REDACTED]	重傷	軽自動車 × 普通車		<ul style="list-style-type: none"> ・コンビニ前 ・横断歩道なし ・バス停あり ・歩道なし ・照明なし 	人的要因 ※運転手による走行 中のカーナビ操作	-	-	-	-	-

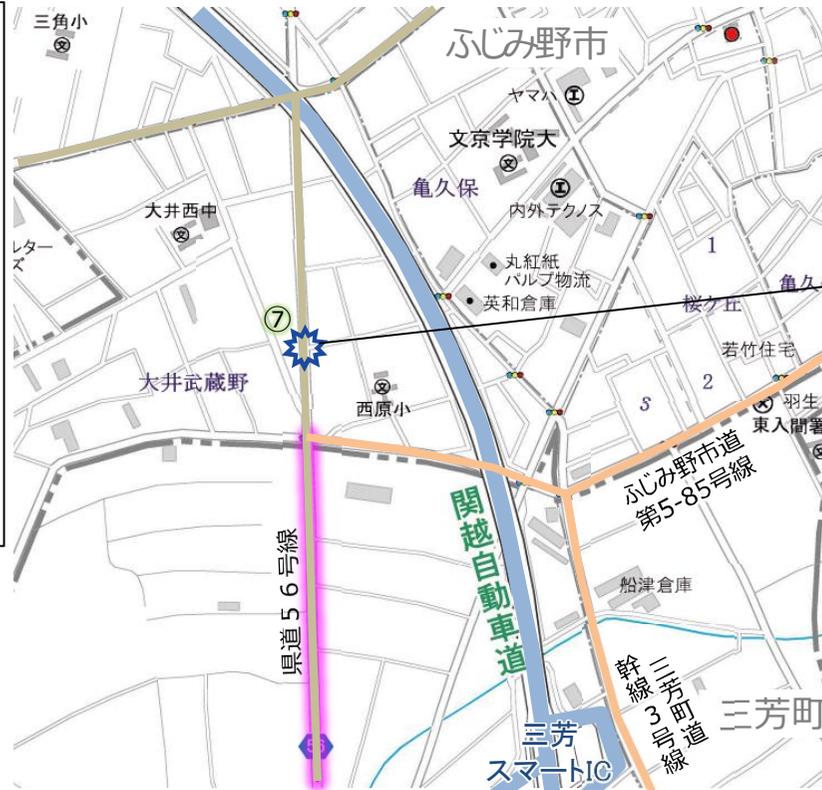
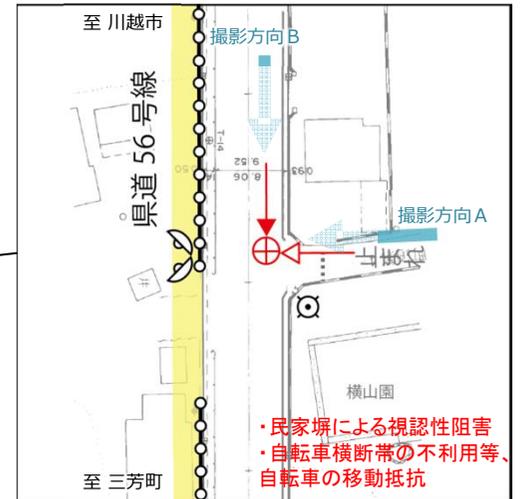
県道56号線(ふじみ野市大井武蔵野付近) 事故発生要因分析⑦

- 県道56号線(ふじみ野市大井武蔵野付近)⑦では、重傷事故が発生しており、普通車と自転車が当事者となっている。
- 当該事故は、横断歩道が設置されていない箇所が発生している。
- 事故の要因として自転車横断帯の不利用等、自転車の移動抵抗が想定される。

No.	日付(天候)	死亡/重傷	当事者	事故状況	現地状況	要因(想定)	対策の方向性	対策立案			
								考えられる対策	課題	実施時期	実施主体
⑦	2013年1月27日	重傷	普通車 × 自転車		<ul style="list-style-type: none"> 信号なしT字路交差点 横断歩道なし 隅の角部に建物あり 片側歩道 照明あり 	<ul style="list-style-type: none"> 民家塙による視認性阻害 自転車横断帯の不利用等、自転車の移動抵抗 	<ul style="list-style-type: none"> 視認性の向上 注意喚起 	<ul style="list-style-type: none"> 障害物撤去、移設(ア) 一時停止の規制と新設(イ) 車道外側線の変更(ウ) 注意看板(自転車一時停止)の設置(エ) 	<ul style="list-style-type: none"> 地権者との協議必要 	<ul style="list-style-type: none"> 中 短 短 	<ul style="list-style-type: none"> ふじみ野市 警察 県 ふじみ野市

- 歩車分離等に向けて短期対策として注意看板や路面標示の設置による市道側への注意喚起を実施する。
- 中期対策では、視認性の向上に向けて障害物の撤去、移設を検討する。

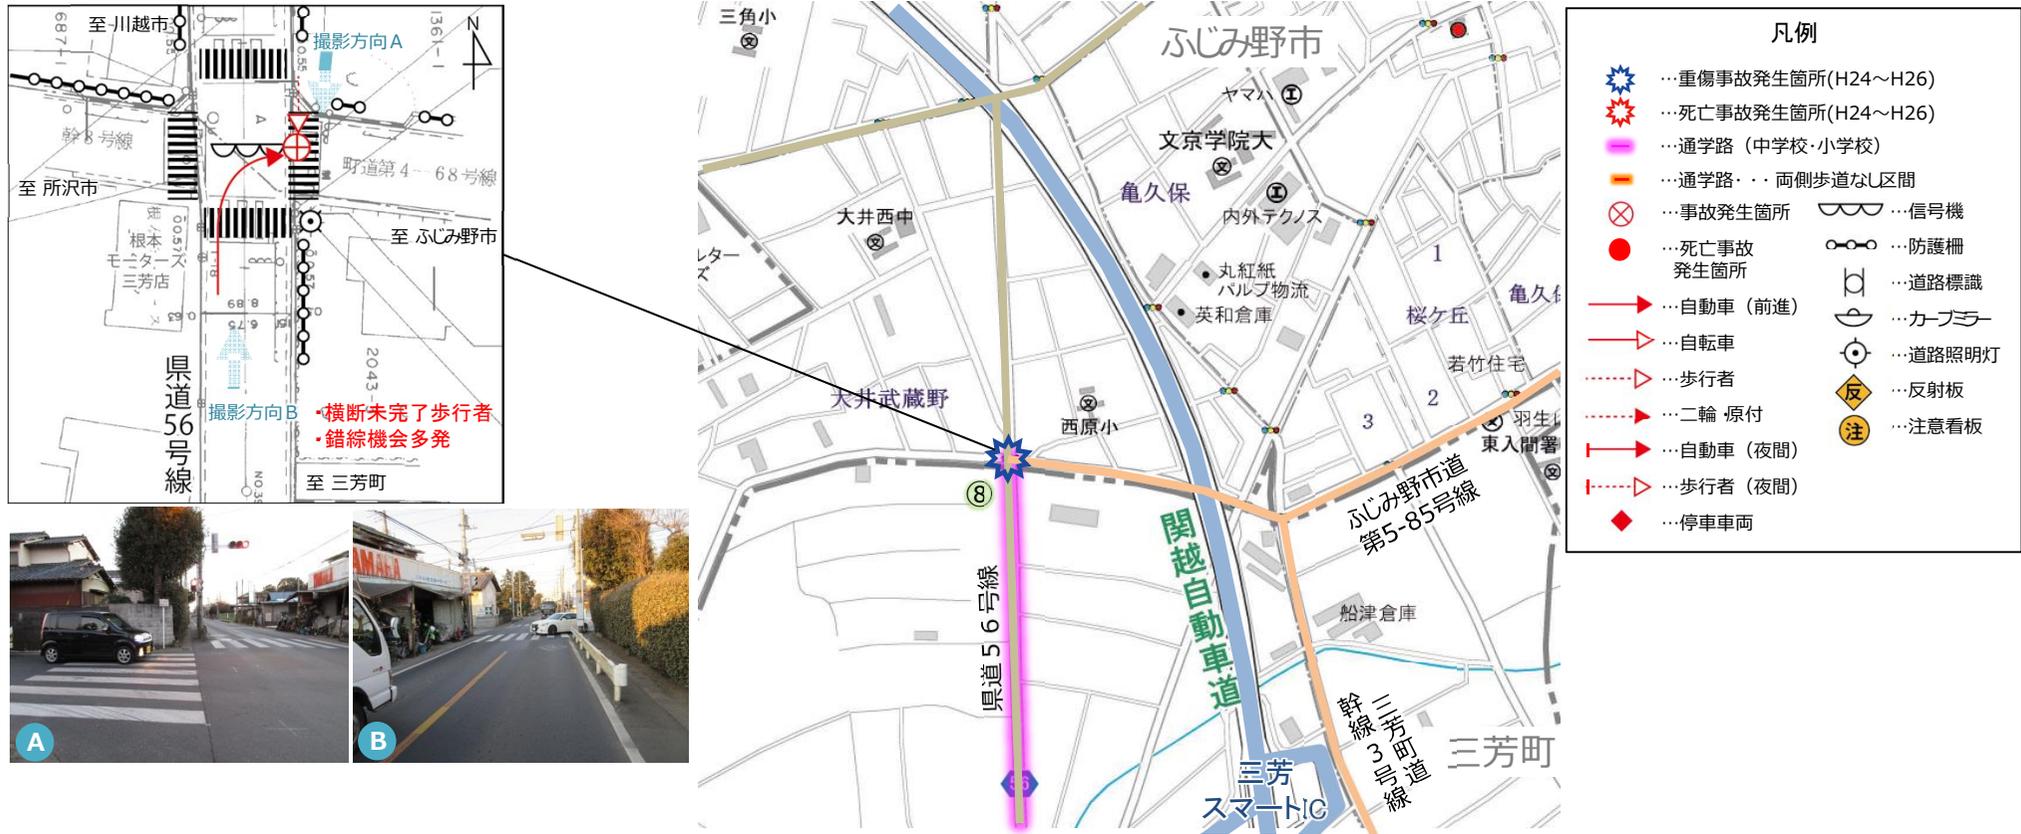
県道56号線(ふじみ野市大井武蔵野付近) 事故発生要因分析⑧

○県道56号線(ふじみ野市大井武蔵野付近)⑧では、重傷事故が発生しており、普通車、歩行者が当事者となっている。
○事故の要因として横断未完了歩行者や錯綜機会多発などが想定される。

No.	日付 (天候)	死亡/ 重傷	当事者	事故状況	現地状況	要因 (想定)	対策の 方向性	対策立案			
								考えられる対策	課題	実施 時期	実施主体
⑧	2014年 11月21日 ■	重傷	普通車 × 歩行者		<ul style="list-style-type: none"> ・信号交差点 ・横断歩道あり ・照明あり ・隅の各部に建物あり ・歩道なし、通学路指定 	横断未完了歩行者	歩車分離	信号機歩車分離(ア)	周辺交通への影響検討必要	中	警察
						錯綜機会多発	注意喚起	注意喚起(歩行者注意)(イ)	歩道幅員が狭いため、看板等の設置方法の検討が必要	短	県

- 歩車分離および注意喚起に向けて、短期・中期対策として注意看板の設置や信号機歩車分離を検討する。
- 信号機歩車分離の実施にあたっては、周辺交通への影響の検討が必要である

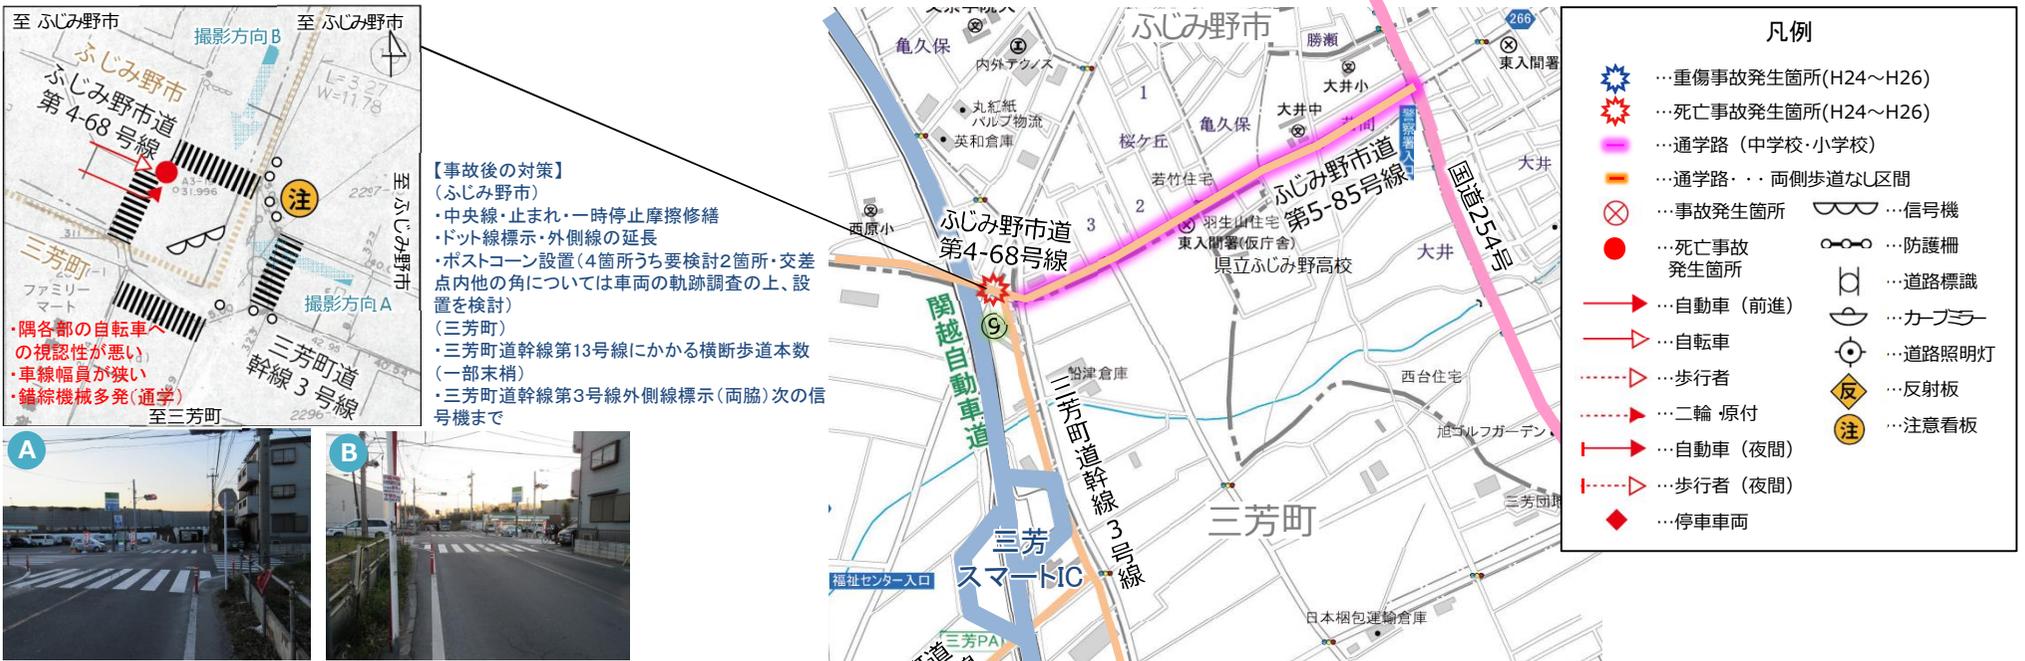
ふじみ野市道第5-85号線、ふじみ野市道第4-68号線、 三芳町道幹線3号線 事故発生要因分析⑨

- ふじみ野市道第4-68号線⑨では、死亡事故が発生しており、大型貨物、自転車が当事者となっている。
- 事故の要因は隅各部の自転車への視認性が悪いことや車線幅員が狭いこと、錯綜機会多発（通学）などが想定される。

No.	日付 (天候)	死亡/ 重傷	当事者	事故状況	現地状況	要因 (想定)	対策の 方向性	対策立案					
								考えられる対策	課題	実施 時期	実施 主体		
⑨	2012年 5月18日	死亡	大型 貨物 × 自転車	信号交差点 ・横断歩道あり ・歩道なし ・隅の各部に 建物あり ・照明あり	隅各部の自 転車への視 認性が悪い	視認性の 向上	交差点中心点標示設置(ア)	左記の各対策における緊急性 や重要性を踏まえ、優先順位な どの整理・調整が必要	短	ふじみ野市・ 三芳町			
									車線幅員が 狭い (特に大型 車)	歩車分離	車道外側線の設置(イ)	短	ふじみ野市・ 三芳町
											隅角部半径の改良(ウ)	用地取得に期間や費用を要す	中長
									錯綜機会多 発(通学)	注意喚起	自転車歩行者道整備(エ)	用地取得に期間や費用を要す	中長
							交差点カラー化(オ)	左記の各対策における緊急性 や重要性を踏まえ、優先順位な どの整理・調整が必要	短	ふじみ野市・ 三芳町			
							注意看板または警戒標識設置(学 校、幼稚園、保育所あり)(カ)		短	ふじみ野市・ 三芳町

○短期対策は、視認性の向上や歩車分離に向けて交差点カラー化や車道外側線設置等を行い、注意看板等の設置により注意喚起を促す。

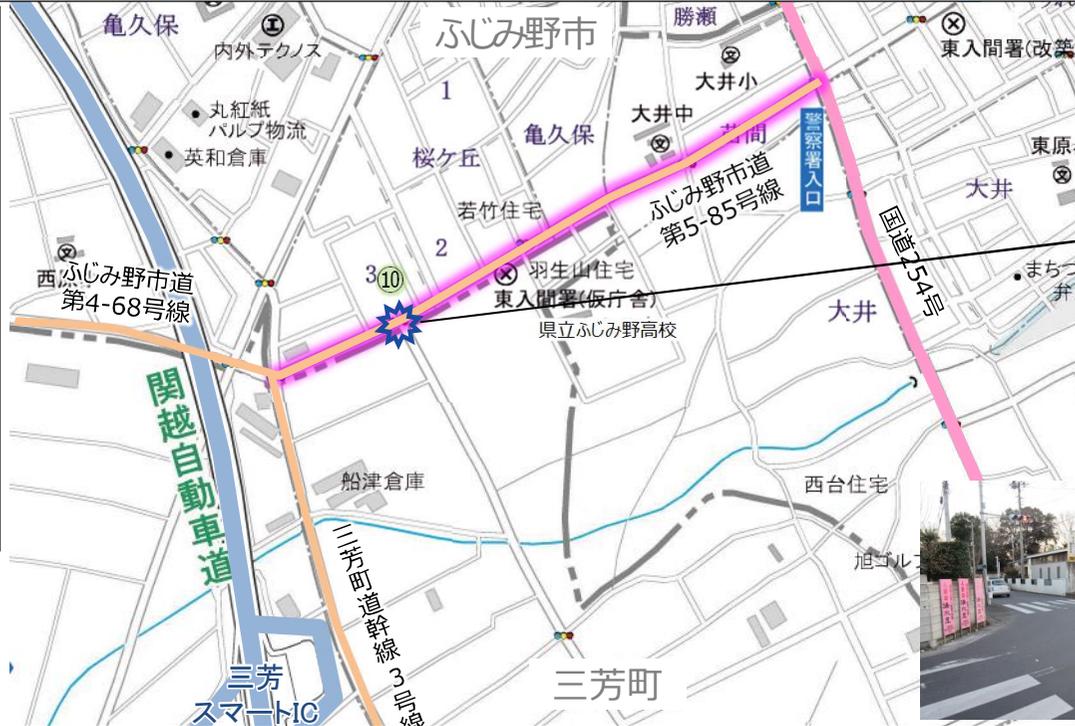
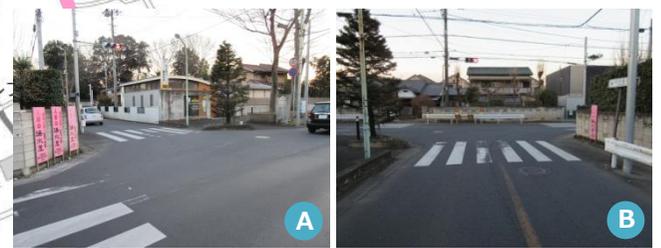
ふじみ野市道第5-85号線、ふじみ野市道第4-68号線、 三芳町道幹線3号線 事故発生要因分析⑩

- ふじみ野市道第5-85号線⑩では、重傷事故が発生しており、普通車、自転車が当事者となっている。
- 事故の要因は、民地塀による視認性阻害、右折需要(R254方向)と信号制御の不整合(出急ぎ)、通学路のため自転車需要が多く錯綜機会が多発することなどが想定される。

No.	日付(天候)	死亡/重傷	当事者	事故状況	現地状況	要因(想定)	対策の方向性	対策立案			
								考えられる対策	課題	実施時期	実施主体
⑩	2013年 6月7日	重傷	普通車 × 自転車		<ul style="list-style-type: none"> ・信号T字路交差点 ・横断歩道あり ・隅の各部に植栽あり ・片側歩道、通学路指定 ・照明あり 	民地塀による視認性阻害	視認性の向上	障害物撤去、移設(ア)	地権者との協議必要	中	三芳町
						車両と自転車が交錯 右折需要(R254方向)と信号制御の不整合(出急ぎ)	歩車分離	道路照明増設(イ)		短	ふじみ野市
						通学路のため自転車需要が多く錯綜機会多発	注意喚起	信号歩車分離化(ウ)	周辺交通への影響検討必要	中	警察
							自転車レーン整備(エ)	用地取得に期間や費用を要す	中長	ふじみ野市	
							交差点カラー化(オ)				
							警戒標識設置(学校、幼稚園、保育所あり)または注意看板の設置(カ)	左記の各対策における緊急性や重要性を踏まえ、優先順位などの整理・調整が必要	短	ふじみ野市・三芳町

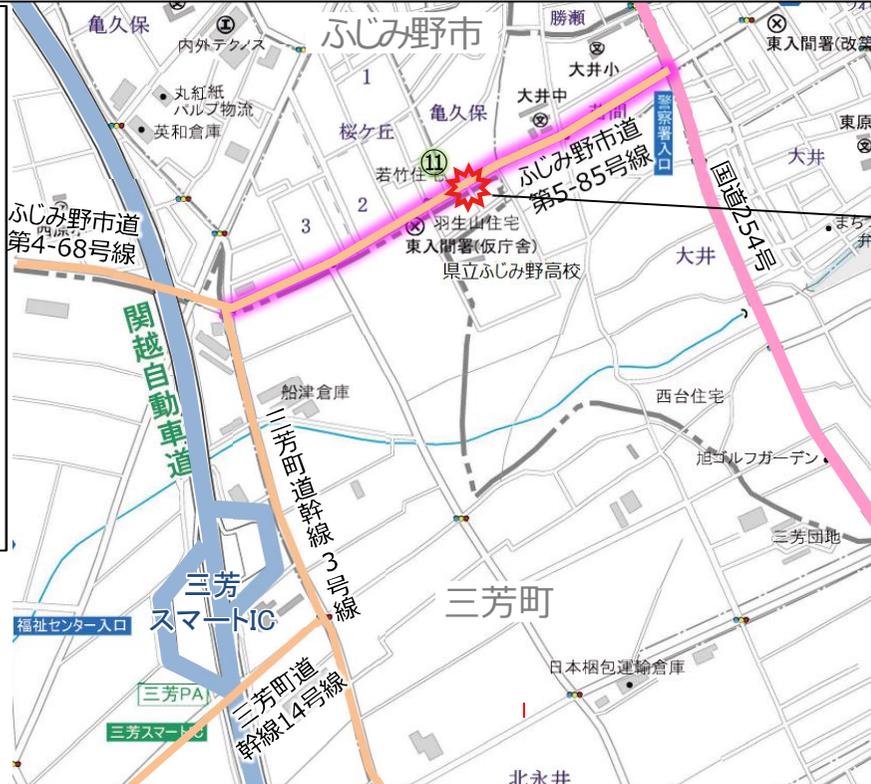
ふじみ野市道第5-85号線、ふじみ野市道第4-68号線、 三芳町道幹線3号線 事故発生要因分析⑪

- ふじみ野市道第5-85号線⑪では、死亡事故が発生しており、普通車、歩行者が当事者となっている。
- 当該箇所付近は、通学路指定されているが歩道設置が片側だけの箇所がある。
- 事故の要因として、夜間の視認性不良、無信号交差点のため視認性不良(交差点見落とし等)などが想定される。

【事故後の対策】

- ・T字路交差点部分に赤枠塗装を設置(ふじみ野市)
- ・側溝のバス停留所及び、横断歩道部分にたまりとなるスペースを設けるよう検討
- ・NTT電柱の移設と、突出したマンホールの高低差を無くすよう検討(三芳町)

No.	日付(天候)	死亡/重傷	当事者	事故状況	現地状況	要因(想定)	対策の方向性	対策立案					
								考えられる対策	課題	実施時期	実施主体		
⑪	2012年 2月4日	死亡	普通車 × 歩行者	[Redacted]	[Redacted]	夜間の視認性不良	夜間視認性の向上	道路照明増設(ア)	左記の各対策における緊急性や重要性を踏まえ、優先順位などの整理・調整が必要	短	ふじみ野市		
								標識(一時停止)の高輝度化(イ)				短	警察
								路面標示高輝度化(横断歩道)(ウ)					
						無信号交差点のため視認性不良(交差点見落とし等)	歩車分離	歩道改良(エ)	用地取得に期間や費用を要す	中長	ふじみ野市・三芳町		
						通学路のため錯綜機会多発	注意喚起	警戒標識設置(学校、幼稚園、保育所あり)(オ)	物理的な課題の解消は困難	短	ふじみ野市

○夜間視認性の向上に向けて、短期対策で道路照明増設、標識の高輝度化、路面表示高輝度化を行う。

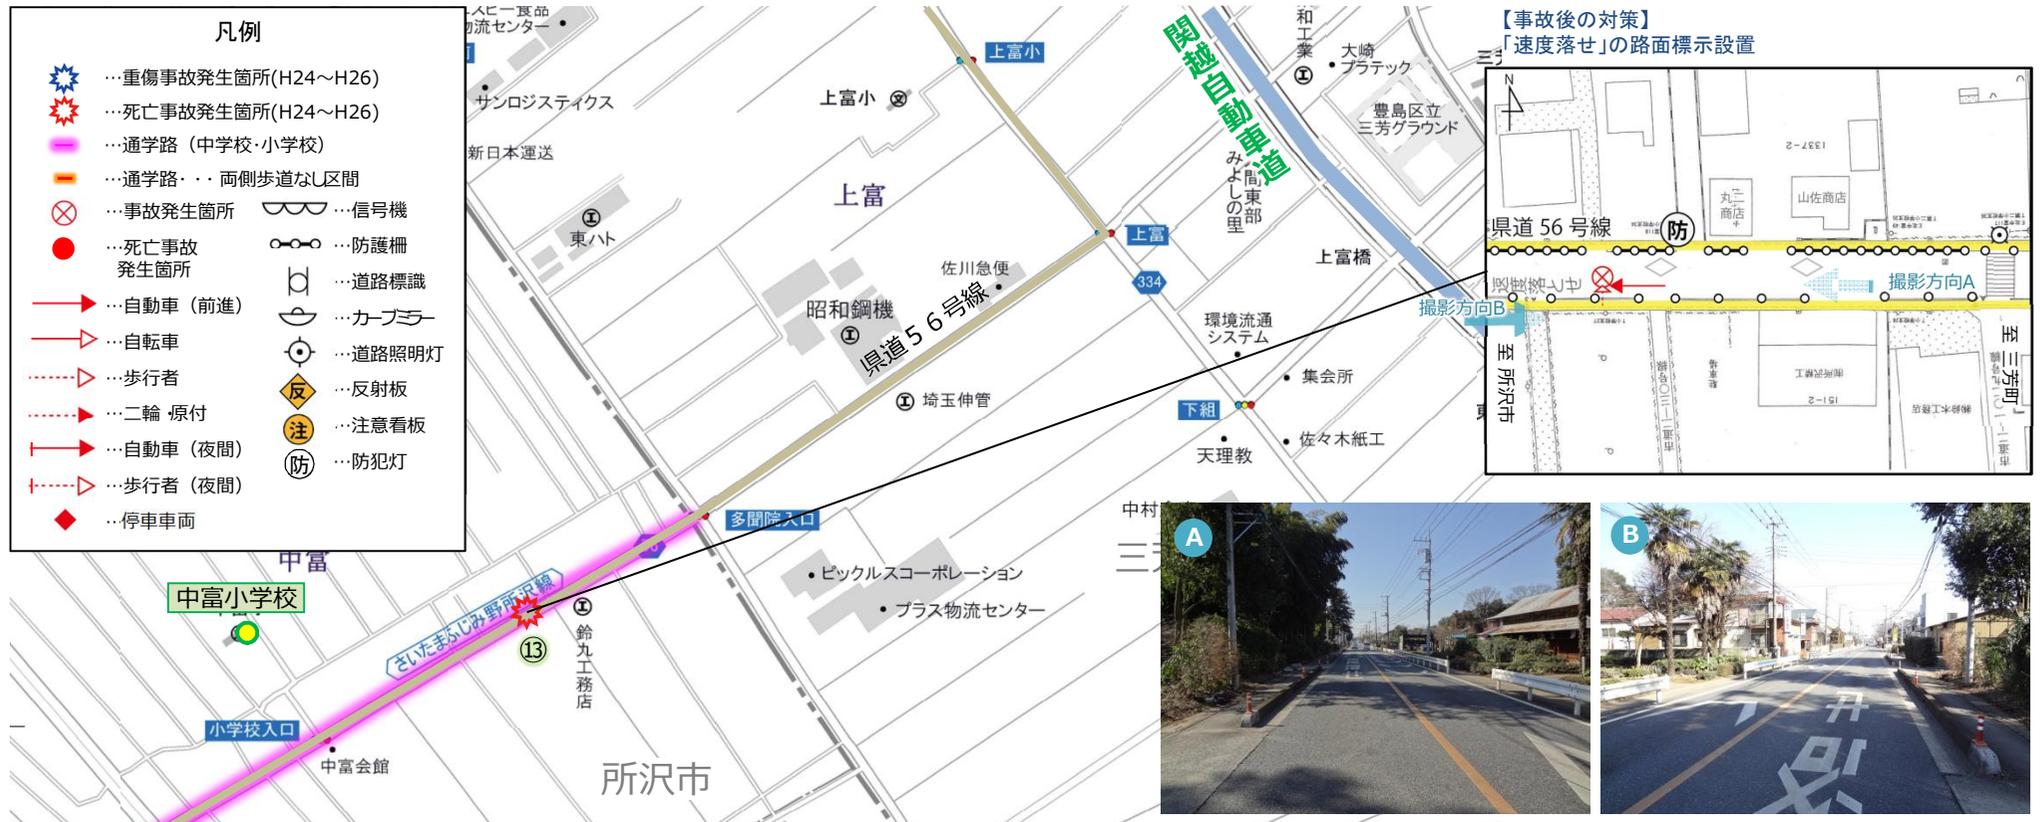
県道56号線(所沢市中富付近) 事故発生要因分析⑬

- 県道56号線⑬では、死亡事故が発生しており、歩行者が犠牲者となっている。
- 事故の要因として、ガードレール片側区間における横断帯の不利用等、歩行者の移動抵抗が想定される。

No.	日付 (天候)	死亡/ 重傷	当事者	事故状況	現地状況	要因 (想定)	対策の 方向性	対策立案			
								考えられる対策	課題	実施 時期	実施 主体
⑬	2012年 11月11日 [REDACTED]	死亡	普通車 × 歩行者	[REDACTED]	交差点ではない直線区間の箇所(横断歩道なし) 大型道路照明なし(街灯は片側にあり) 両側歩道(片側ガードレール、片側歩車道境界ブロック) 中富小学校通学路区間	ガードレール片側区間における横断帯の不利用等、歩行者の移動抵抗	歩行者への注意喚起	横断歩道への誘導等(ア)		短	県

○注意喚起に向けて、横断歩道への誘導を行う。
